เจดีย์เก่าวัดอนัมนิคายาราม : รูปแบบและความหมายของสถาปัตยกรรมหลายสถานะ

Old Chedi of Wat Anam Nikayaram : Styles and Meanings of Various Architectural Statuses

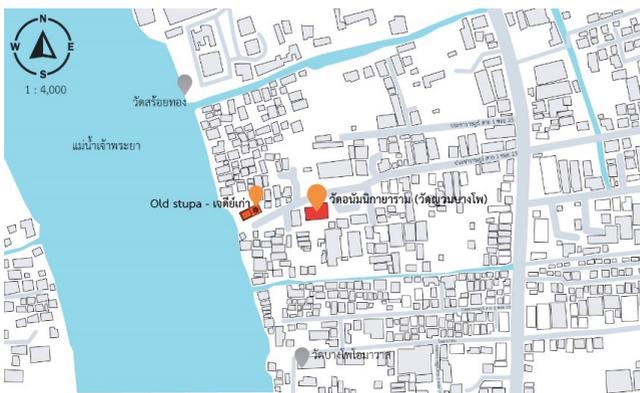
ภาพ 1

ผังบริเวณเจดีย์เก่าวัดอนัมมิกายารามติดฝั่งซ้ายของแม่น้ำเจ้าพระยา และชุมชนชาวญวนย่านบางโพ

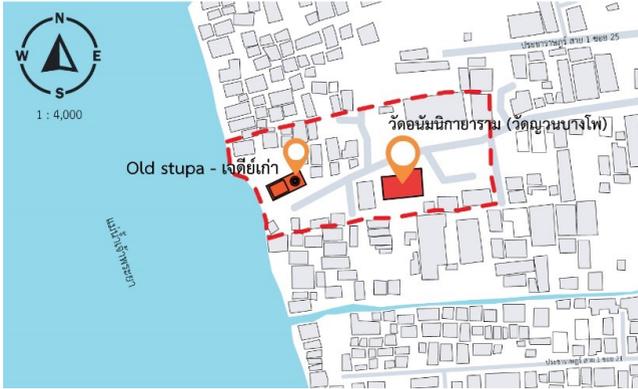
ภาพ 2

อาณาบริเวณสันนิษฐานของวัดอนัมมิการามเดิม
ปัจจุบันถูกชุมชนรุกล้ำซ้อนทับกับร่องรอยโบราณสถาน

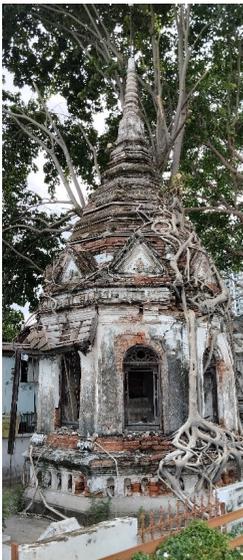
ภาพ 3

เจดีย์เก่าบางโพ (ชื่อเรียกที่รู้จักโดยทั่วไป) กับสภาพความเสื่อมโทรมในปัจจุบันซึ่งรูปพรรณสัณฐาน
ไม่แน่ชัด เนื่องจากชำรุดทรุดโทรมผุพังมาก มีต้นไม้โพธิ์ขนาดใหญ่ปกคลุมส่วนยอดถึงฐาน ถ่ายภาพจาก
ทิศตะวันตก

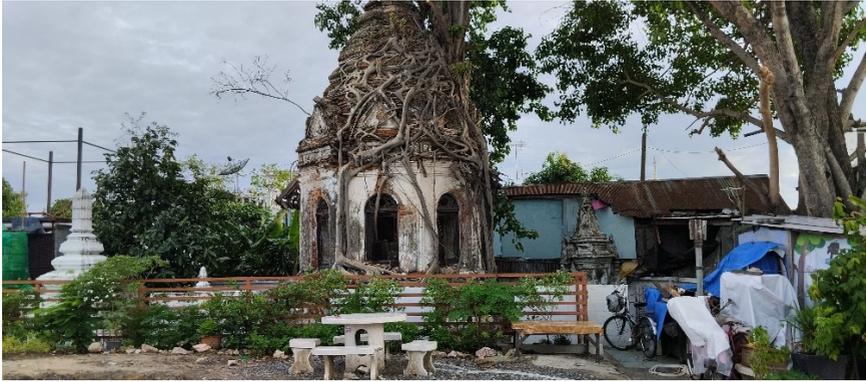
ภาพ 4

สภาพแวดล้อมโดยทั่วไปของเจดีย์เก่าบางโพ ที่ถูกรุกล้ำเข้ามาประชิดจากชุมชน
ภาพถ่ายจากทิศตะวันตก

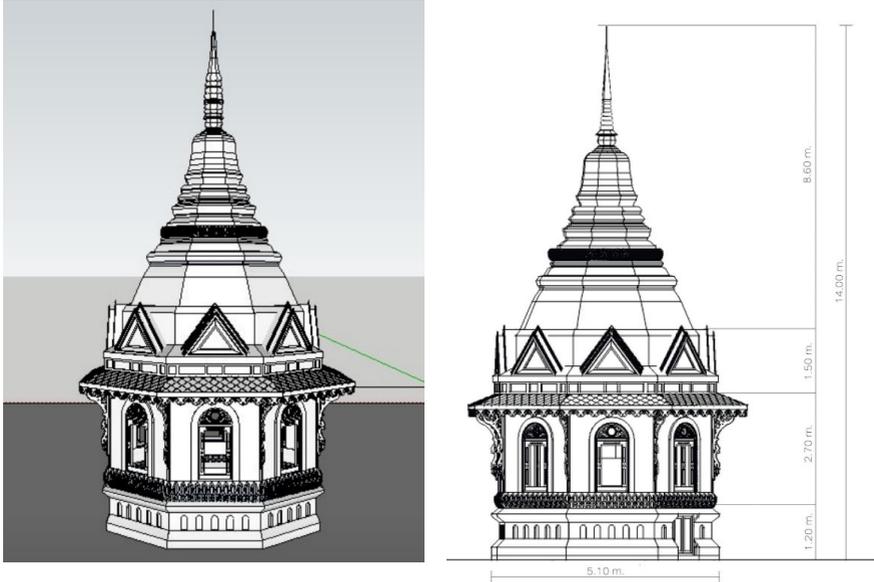
ภาพ 5

การศึกษาโครงสร้างที่แน่ชัดด้วยการเขียนแบบจำลองภาพร่างเจดีย์เก่าบางโพ จากร่องรอยโครงสร้างที่ปรากฏเป็นเค้าโครง วิเคราะห์ที่ได้ว่าเป็นเสมือนอาคารโถงเรือนยอดมากกว่าสถูปเจดีย์ ทั้งยังแสดงความน่าสงสัยในการเปลี่ยนแปลงหรือเพิ่มยอดขึ้นภายหลัง

หากแบ่งส่วนอาคารเพื่อการศึกษา ฐาน เรือน และยอดหลังคา จะเห็นได้ว่าสัดส่วนฐานมีความสัมพันธ์มากผิดกับความนิยมในการสร้างเจดีย์แบบต่าง ๆ ในสมัยรัตนโกสินทร์ แม้มีร่องรอยการเทพื้นทับฐานเดิมแต่คาดว่าไม่น่าสูงไปกว่า 50 เซนติเมตร ซึ่งยังแสดงส่วนฐานที่เตี้ยอยู่ดี น่าจะเป็นตึยยืนยันได้ตั้งแต่ต้นว่าไม่ได้แสดงความจงใจเป็นเจดีย์ ฐานบัวเรียบเกลี้ยงบัวคว่ำบัวหงายชุดนี้ที่เรียกว่าฐานปัทม์นั้น (สันติ เล็กสุขุม, 2535) ปรากฏการทำช่องซุ้มโค้งขนาดเล็กเรียงในส่วนท้องไม้คล้ายความนิยมในการทำฐานเจดีย์หรือฐานปราสาทขนาดเล็กในสมัยรัชกาลที่ 3 ถัดขึ้นไปเป็นฐานลายบัวคลุมบันลายเตี้ยบางแต่ถี่ กลีบสลับหว่างกันสามแถว รูปแบบนี้ก็ดูแปลกตาในความนิยมใช้ลายบัวคลุมประดับกับกลุ่มเจดีย์ทรงเครื่องเป็นหลัก (วิโรจน์ ชิวาสุขถาวร, 2562) ส่วนเรือนแต่ละด้านทำเป็นซุ้มโค้งดูเหมือนหน้าต่างยาวถึงชุดฐานโดยรอบ ช่องเปิดหน้าต่างโค้งเกลี้ยงเช่นนี้ไม่ว่าเป็นอิทธิพลการสร้างสรรค์จากจีนหรือตะวันตก

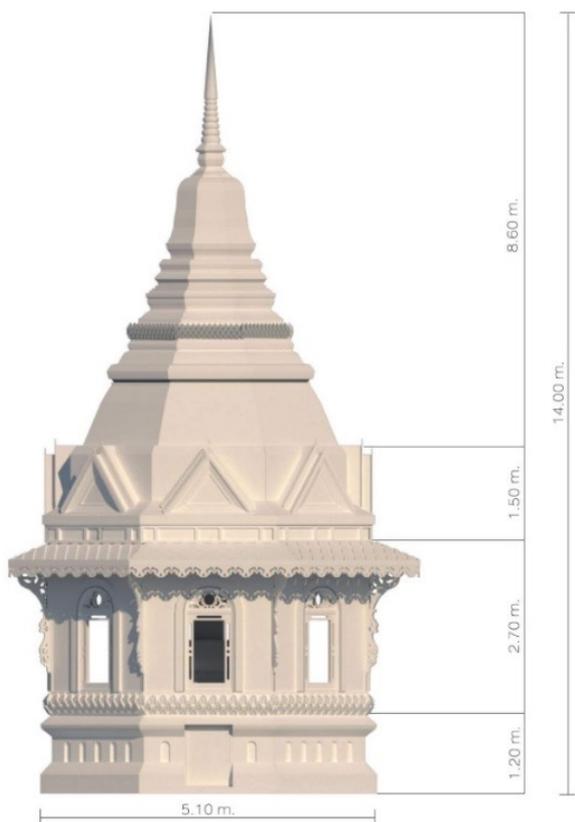
ภาพ 6

การจำลองสภาพ 3 มิติ แสดงช่องเปิดมีประตูไม้ปิด บริเวณฐานบัวทิศตะวันออก

ความตั้งใจในการสร้างบานหน้าต่างเพื่อใช้พื้นที่ภายในอาคารนั้นคงมิได้เกิดขึ้นมาตั้งแต่ต้น อันเนื่องจากการใช้พื้นที่ภายในค่อนข้างจำกัด อย่างไรก็ตามช่องที่เจาะเป็นทางเข้าบริเวณฐานบัวทิศตะวันออกเป็นส่วนที่น่าจะนำมาพิจารณาว่าเกี่ยวข้องกับการเข้าไปใช้ภายในหรือเพื่อมีวัตถุประสงค์อย่างไรกันแน่

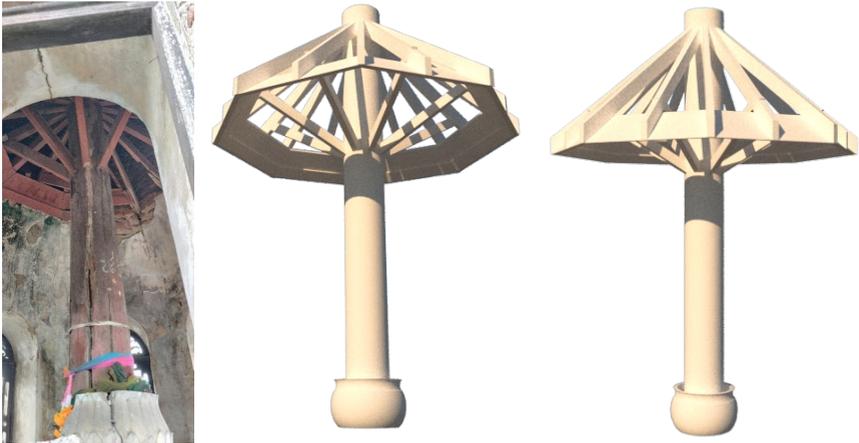
ภาพ 7

โครงสร้างไม้ภายในที่ยึดโยงกับเสาใหญ่แกนกลาง เป็นโครงภายในของยอด และแบบจำลองโครงสร้างรูปตัดที่สมบูรณ์ประกอบด้วยจันทัน 16 อันและ ค้ำยันจากศูนย์กลางของแต่ละด้าน 8 อัน

จากภาพที่ปรากฏแสดงให้เห็นอย่างชัดเจนว่า แกนหลักเสาขนาดใหญ่ย่อมมีความเกี่ยวข้องกับการเป็นฐานในการรับน้ำหนักส่วนยอดอย่างมีความจำเป็นไม่ว่าโครงสร้างที่รูปตัดนั้นจะสร้างมาด้วยพร้อมกันกับความมุ่งหมายในการสร้างอาคารครอบเสาหรือไม่ ย่อมสะท้อนความจำเป็นในการสร้างหลังคาหรือยอดอาคารนั้นอันอาจไม่ได้กำหนดหรือวางแผนไว้อย่างแน่ชัด การประดับประดาหรือการตกแต่งอื่นภายในอาคารไม่ปรากฏ และไม่แสดงให้เห็นการใช้งานลักษณะอื่นที่น่าสนใจ นอกจากช่องสี่เหลี่ยมบริเวณฐานบัวทิศตะวันออกที่จำเป็นต้องมุดเข้าเพื่อเข้าไปจัดการภายในเป็นครั้งคราว

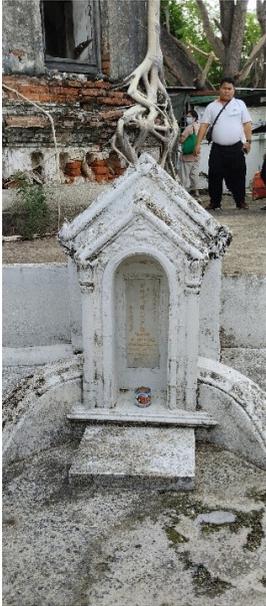
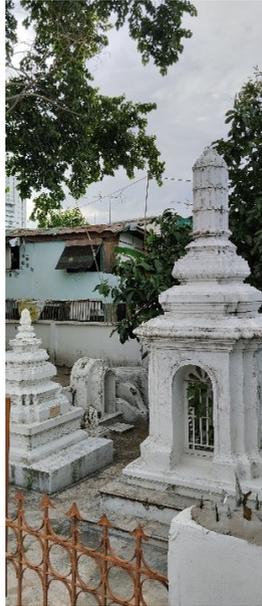
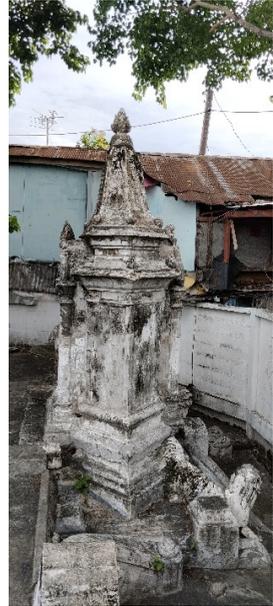
ภาพ 8

สิ่งก่อสร้างที่เข้าไปเพิ่มเติมในภายหลังอย่างหลากหลายและไม่เป็นแบบเดียวกัน

จัดการพื้นที่ให้มีขอบเขตที่จำกัดอย่างแน่ชัด การล้อมรั้วแสดงความเป็นเฉพาะอย่างส่วนตัว การถมพื้นที่ ทำบันได การทำซุ้มป้ายเก็บอัฐิ การทำเจดีย์เล็ก ทำซุ้มประตู หน้าหลัง การปรับเปลี่ยนอย่างไม่มีแบบแผนที่แน่ชัดในระยะหลังของการเข้าไปจัดการพื้นที่ใกล้องค์เจดีย์เก่า ทำให้ลักษณะสภาพเปรียบเสมือนสุสาน และมีหน้าที่เพียงเพื่อการใช้งานเช่นนั้นในปัจจุบัน ทั้งที่ความจริงแล้วเราสามารถวิเคราะห์ได้อย่างเข้าใจว่า องค์เจดีย์ที่มีการเปิดซุ้มทุกด้านโล่ง แสดงความเป็นอาคารโปร่งเพื่อให้เห็นแกนเสากายในนั้น เชื่อเชิญให้มองเห็นและเป็นพื้นที่ว่างอันเปิดรับความรู้สึกให้ผู้คนเข้าไปใกล้ชิดได้มากกว่า ไม่ว่าจะเข้าไปสู่ความรู้สึกเช่นไรก็ตาม การเปลี่ยนมาใช้ประโยชน์ในยุคหลังก็ยิ่งกลายเป็นเหตุแห่งความเสื่อมโทรม เนื่องจากการถูกละทิ้งบำรุงดูแลรักษา นั่นเพราะการใช้งานที่เปลี่ยนแปลงไปอยู่ในรูปของสุสานจึงมีนัยยะที่ชวนให้ห่างจากความรู้สึกเข้าไปเยี่ยมใกล้แม่เสากายในเจดีย์จะสามารถเช่นไหว้ได้ก็ตาม ข้อสังเกตที่น่าสนใจแม้จะถูกเรียกเจดีย์จนกลายเป็นที่ยอมรับในปัจจุบันด้วยชื่อเรียกนี้อย่างไม่รู้สึกว่ามีผิดแผกจากความเป็นเจดีย์ก่อนหน้าที่มีมา แต่

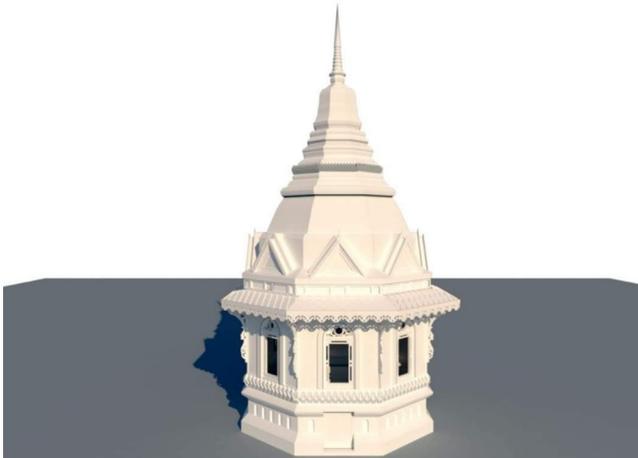
ภาพ 9

การจำลองภาพสามมิติโดยสมบูรณ์ของเจดีย์เก่าบางโพ

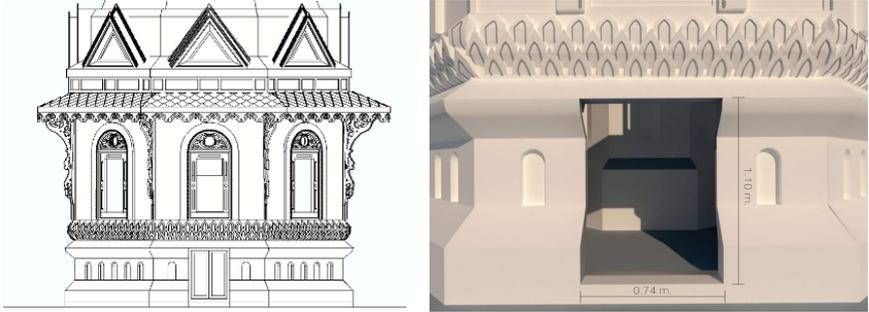
ภาพ 10

รายละเอียดเรือนอาคารและขนาดช่องเปิดได้ฐานบัวฝั่งตะวันออก ใช้เป็นทางเข้าออกเพื่อทำความสะอาด

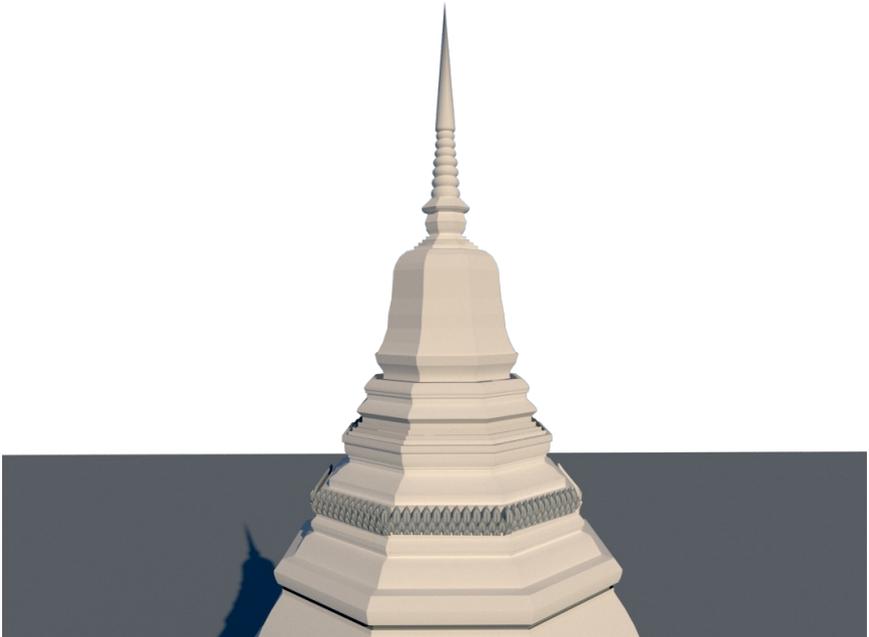
ภาพ 11

ส่วนยอดหลังคาอาคารที่ถูกทำให้เกิดความเข้าใจเรียกว่า “เจดีย์” ปรากฏ ฐานบัวถลา ต่อขึ้นไปเป็นบัวทองปลิงใหญ่ ถัดไปเป็นฐานบัว 2 ชั้นคล้ายบัวคลุ่ม ถัดไปเป็นฐานบัว 8 เหลี่ยมทองไม้แคบ แล้วทำสายเส้นลวด 3 แถว ต่อด้วยบัวถลา 2 ชั้น ปากกระฉ่องเหลี่ยมเป็นบัวเชิง บัลลังก์ทำบัวถี่ ๆ มีบัวฝาละมี ปล้องโฉนทำบัวเกลี้ยง 7 ชั้น ต่อด้วยปลียอด ยังไม่ปรากฏลักษณะเจดีย์ที่ร่วมสมัยในเวลาเดียวกันนี้ในที่อื่น ๆ
